Lynca Samui · Gestion de projet · Représentation du propriétaire

Villa 3 chambres, Lamai

03, fondations et longrines

Semaine 13, matin

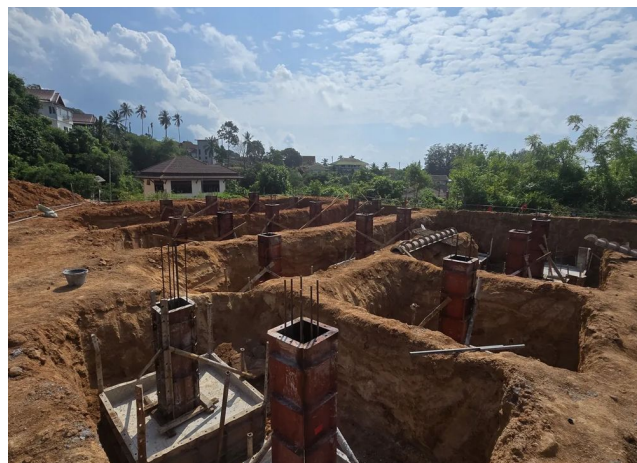
PHOTO 2

| N° | POINT CONTRÔLÉ | CONSTAT | STATUT |
|---|---|---|---|
| 02 | Dimensions des semelles | Largeur et épaisseur conformes au plan structure. | ● Conforme |
| 03 | Ferraillage des amorces de poteaux | Sections et espacement des cadres conformes. | ● Conforme |

Semelles coulées et amorces de poteaux

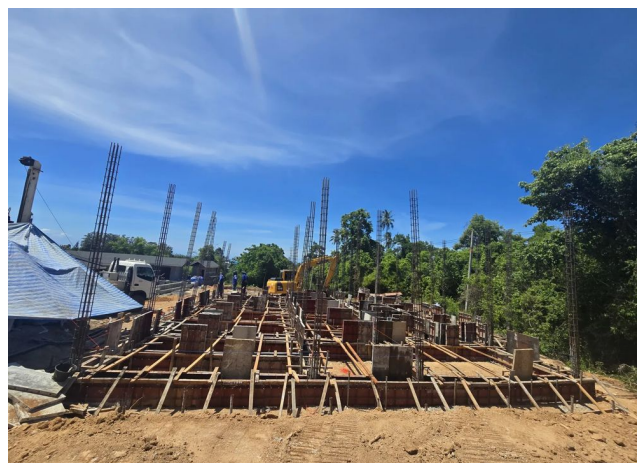
PHOTO 4

| N° | POINT CONTRÔLÉ | CONSTAT | STATUT |
|---|---|---|---|
| 05 | Coffrage des longrines | Alignement et niveaux contrôlés au cordeau et au niveau laser. | ● Conforme |

Coffrage des longrines avant coulage
